Grazie al finanziamento dell'Ente Cassa di Risparmio di Firenze, durante il 2014 sono state restaurate le vetrate 10 e 11. La n.10 è una finestra vetrata apribile mentre la n.11 è un pannello fisso, i pannelli vetrati sono inseriti in una imbotte interna di pietra serena.

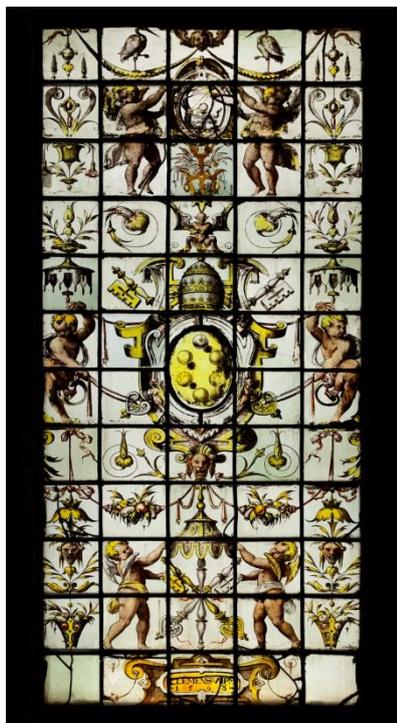
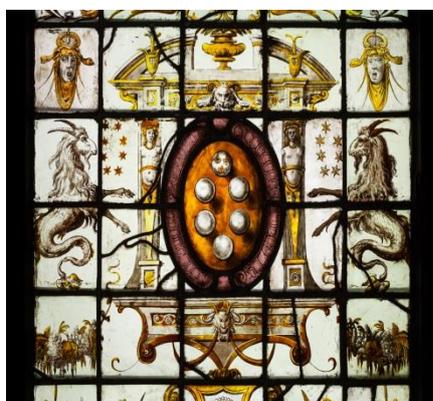
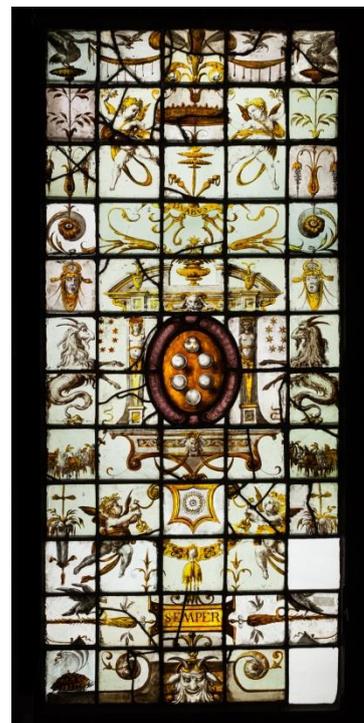
Prima del restauro

Dopo lo smontaggio delle vetrate dai vecchi telai si è proceduto con la rimozione della tessitura deteriorata dei piombi che aveva prodotto gran parte delle fratture dei quadrotti vetrati. In seguito è stata eseguita la pulitura di ogni singolo quadrotto vetrato, l'adesione dei frammenti fratturati e l'esecuzione di tre quadrotti mancanti speculari agli esistenti. Le copie oltre a essere datate sul margine sono riconoscibili da vicino attraverso una speciale rigatura della grisaglia che risulta impercettibile in lontananza. Infine si è realizzata una nuova e più idonea tessitura dei piombi e nuovi telai di contenimento del grande pannello vetrato che attraverso legature più stabili impediscono lo spanciamento del pannello vetrato.

In conseguenza dello stato di conservazione è stato necessario un preliminare intervento di restauro delle imbotti e delle cornici, dopo lo smontaggio delle vetrate che sono state restaurate all'interno dell'Opificio delle Pietre Dure. Per la protezione delle vetrate dagli agenti esterni sono state eseguite due vetrate di protezione
