Opificio delle Pietre Dure e Laboratori di Restauro

Grazie al finanziamento dell'Ente Cassa di Risparmio di Firenze, durante il 2014 sono state restaurate le vetrate 10 e 11. La n.10 è una finestra vetrata apribile mentre la n.11 è un pannello fisso, i pannelli vetrati sono inseriti in una imbotte interna di pietra serena.

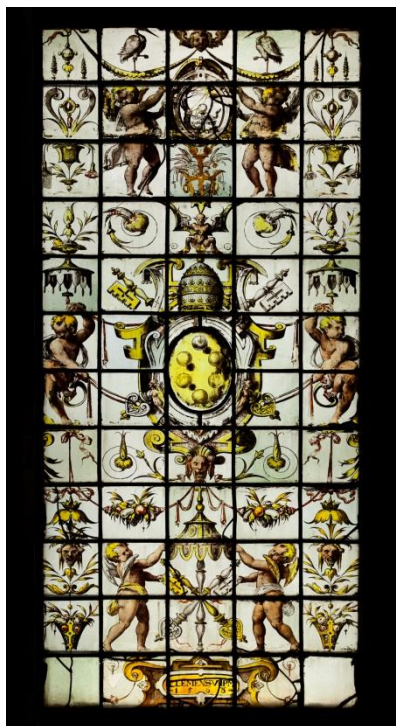
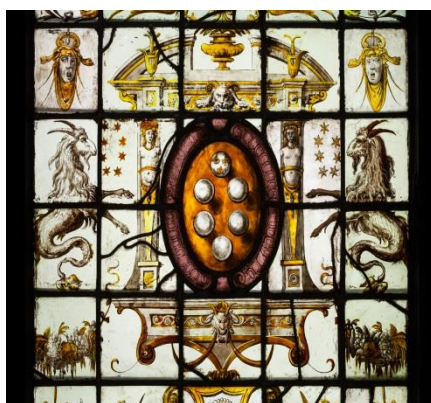
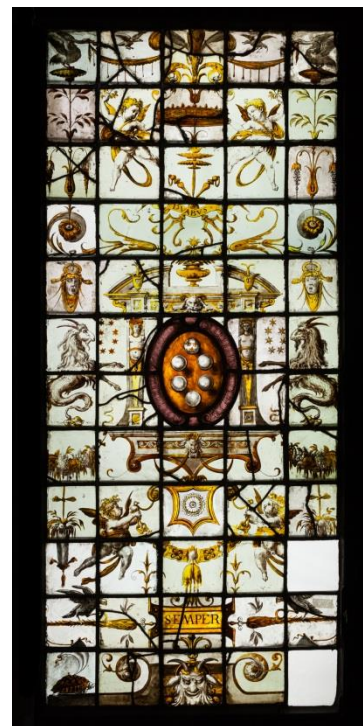
Prima del restauro

Dopo lo smontaggio delle vetrate dai vecchi telai si è proceduto con la rimozione della tessitura deteriorata dei piombi che aveva prodotto gran parte delle fratture dei quadrotti vetrati. In seguito è stata eseguita la pulitura di ogni singolo quadrotto vetrato, l'adesione dei frammenti fratturati e l'esecuzione di tre quadrotti mancanti speculari agli esistenti. Le copie oltre a essere datate sul margine sono riconoscibili da vicino attraverso una speciale rigatura della grisaglia che risulta impercettibile in lontananza. Infine si è realizzata una nuova e più idonea tessitura dei piombi e nuovi telai di contenimento del grande pannello vetrato che attraverso legature più stabili impediscono lo spanciamento del pannello vetrato.
